## Termografia a Infrarossi

La termografia ad infrarossi è estremamente importante per la corretta manutenzione degli impianti fotovoltaici. La termografia non solo è in grado di fornire informazioni immediate per la verifica e riparazione dei moduli interessati, ma fornisce anche una visione storica dell'evoluzione dei difetti localizzati. E' quindi

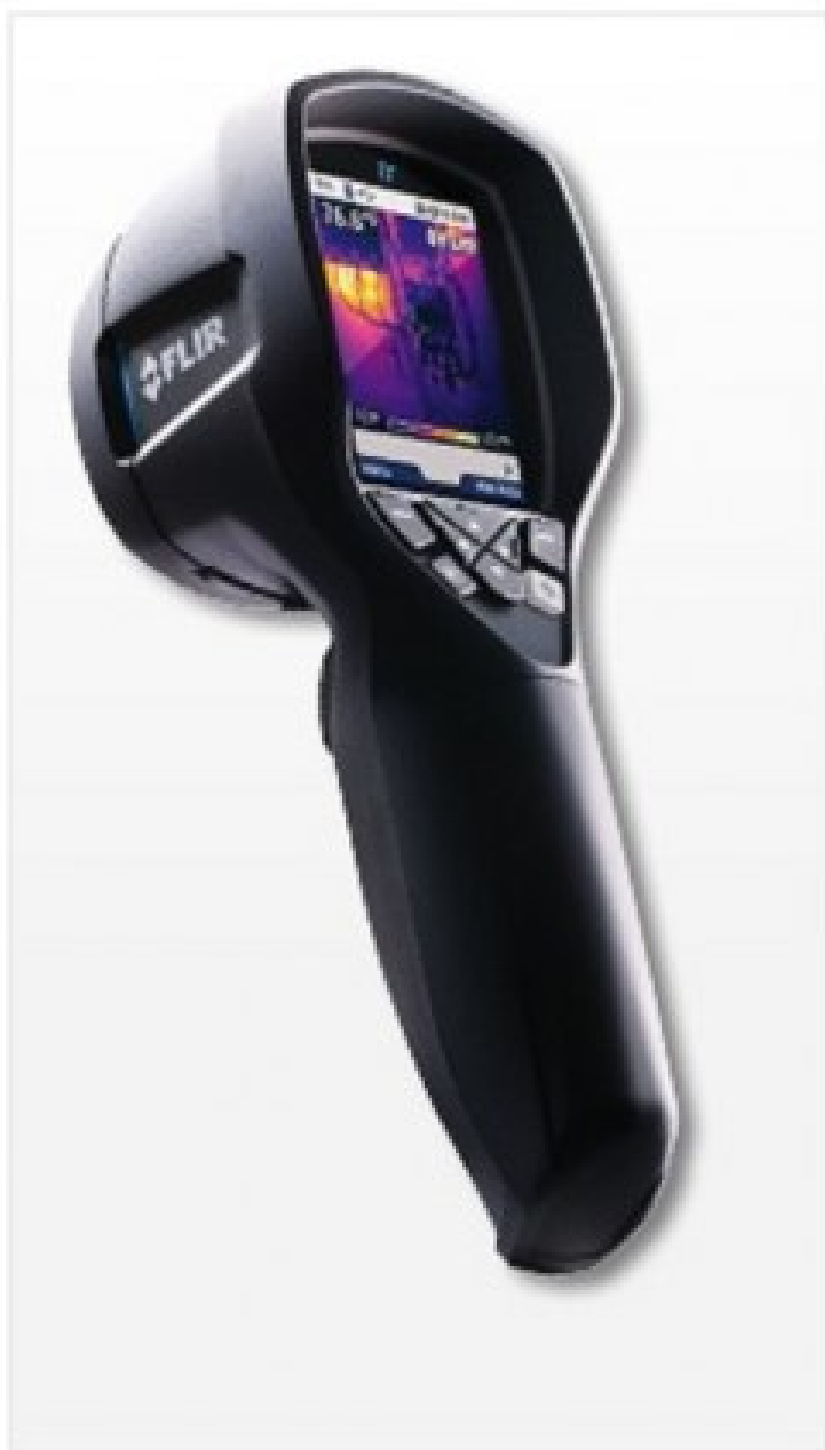
Nelle foto effettuate con la termocamera, si vedono immediatamente le celle difettose rappresentate in colore rosso vivo. Con qualsiasi altro tipo di strumentazione non potrebbero essere rilevate. La termocamera ci aiuta ad individuare sia il pannello difettoso e, nel dettaglio, la cella difettosa. Il problema dei punti caldi, vale a dire celle difettose che si surriscaldano, è estremamente importante. L' innalzamento della temperatura dei moduli si traduce in un calo della produzione di energia elettrica. La cella difettosa riscaldandosi inficia la produttività anche delle celle adiacenti. Tutto questo è riscontrabile tramite una misurazione termografica che all'istante può individuare le celle difettose e valutarne il surriscaldamento. E' possibile, allo stesso modo identificare celle più fredde e quindi con rendimento minore.
